## 収蔵作品の修復および保護処理報告

山口孝子（東京都写真美術館 保存科学専門員）

### 2-1. No.12 Mets (20102650)

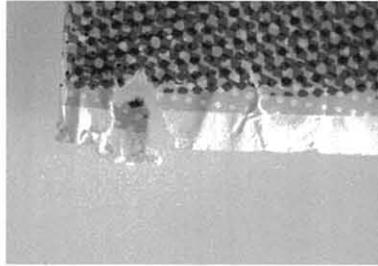
破損が生じたのは、作品を構成する6枚のうちの1枚（1520×1097mm）であった。画面に向かって左下には、左辺から15mmを起点として左斜め上方に10mm、水平方向に6mm、さらに左下に向かって8mmの釣り鐘型の裂けが生じていた。また、左辺から26mmを起点に、上方10mmの箇所にも裂けがあり、その周辺は、以前の展示で使用した両面テープを除去した際に合剥ぎされ、支持体は薄くなっていた。裂けの周りは支持体に引きつれが認められ、小部分紙が二層に分かれていた。支持体の紙は機械漉きの洋紙で中程度の厚みを持つ。

写真2.1.6 破損部修復前

- ① 修復前の状態を調査・記録し、写真撮影を行なった（写真2.1.5、2.1.6）。
- ② 水による滲みテストを行なった。インクは、水分に対してすぐに溶け出さず、水分は紙にゆっくり浸透した。
- ③ 裂けの周りの引きつれ部分に裏面から水分を与え、プレスや加湿で平らにした（写真2.1.7、2.1.8）。
- ④ メチルセルロースを使用して、裂けは接着した（写真2.1.9）。
- ⑤ 接着部分は、コテにより加温・加圧し接着部を目立たなくした（写真2.1.10）。
- ⑥ 裏面に和紙（楮100%、紙舗直 K-19）をメチルセルロースで接着し補強した（写真2.1.11、2.1.12）。
- ⑦ 和紙が表から見えないように、作品より僅かに内部で補強した和紙を切り取った（写真2.1.13）
- ⑧ 修復後に点検、写真撮影および修復記録を作成した。

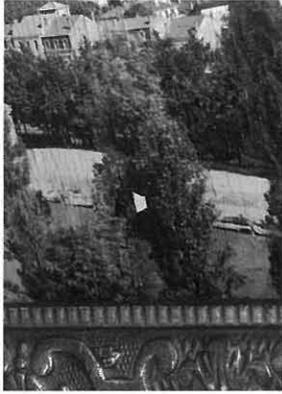
購入時に、4×5mmの剥離が一箇所あった（写真2.2.2）。作品は、支持体に使用されている木の変形や、当館収蔵以前の劣悪な保存環境の影響と見られるゼラチン膜のひび割れが、全体に広がっており、2箇所に画像部であるゼラチン膜の浮きが見られた（写真2.2.3）。

写真2.2.2 画像部剥離

- ① 修復前の状態を調査・記録し、写真撮影を行なった。
- ② 剥離部の実体顕微鏡写真撮影を行い、イエロー、マゼンタ、シアンの顔料を含有する、重クロム酸ゼラチン層の構造を確認した（写真2.2.4）。
- ③ ゼラチン3% wt溶液で、剥離部は接着した（写真2.2.5）。
- ④ 画像部の浮きは、ゼラチン溶液で接着し沈めた（写真2.2.6）。
- ⑤ 修復後に点検、写真撮影および修復記録を作成した。

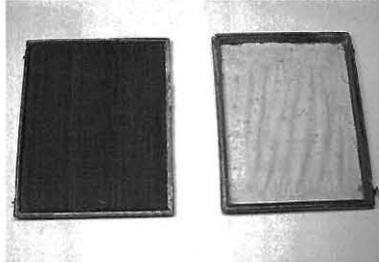
収納ケースの開閉に伴い、ノドのつなぎ部分の革が切断され、上下の箱が離れた状態であった（写真2.3.3）。また、経時変化による木材の変形が原因と考えられる、革の切断が認められ、下箱のソリが大きい（写真2.3.4、2.3.5）。革は劣化しており、角や縁などに小さい欠損が認められた。また、過去に修復を行なった形跡があり、革の破損部に、そのとき使用した糊跡が白く付着していた（写真2.3.6）。この糊跡は、箱に施された金箔の縁取りの一部も覆っていた。

写真2.3.3 つなぎ部分の革が切断、内張りの紙は劣化のため変色

- ① 修復前の状態を調査・記録し、写真撮影を行なった。
- ② 革のメンテナンスは、レザーソープで汚れを落とし、保革クリームを塗布した。
- ③ 底に貼られていた内張りの紙は、薄く酸性紙で、劣化が激しく変色していた。また、しみも多数あったため、中性紙と交換した。同様に上箱の紙も交換した（写真2.3.9）。糊には中性糊を使用した。
- ④ 背および箱の縁取りに付着していた糊は、蒸留水と物理的手法で可能な限り除去した（写真2.3.10）。
- ⑤ 革の破損は、構造的に補強する部分を補修し、箱のゆがみについては、無理な調整は行わず角の補強のみを施した。これは、作品が下箱に入らなくなる恐れを考慮し、ケースの形態を現状維持するためである。
- ⑥ 下箱の一短辺は、枠はずれたまま固定されていた為、戻し、ビロード枠も形態を整えた。
- ⑦ 箱のつなぎ部分は、元革を残し、革片で外側と内側から補修した後、革の色味を整え、クッションを上箱に戻した（写真2.3.11、2.3.12）。角および外側のつなぎ部分には修復用子牛革、内側には修復用山羊革を使用した。
- ⑧ 修復後に点検、写真撮影および修復記録を作成した。

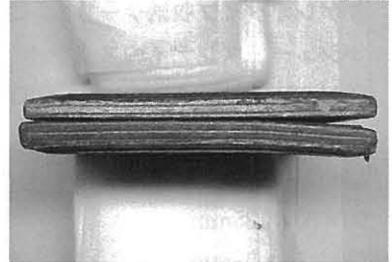
写真2.3.4 下箱の反りは劣化のため変色

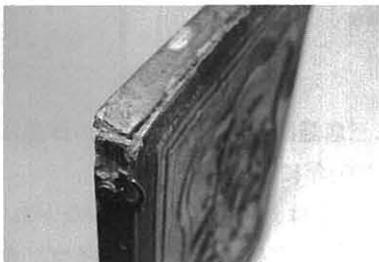
写真2.3.5 下箱の損傷、枠板のはずれ

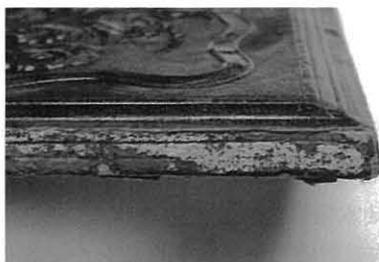
写真2.3.6 背の糊

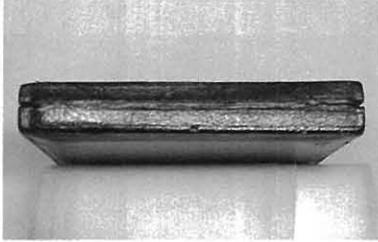
収納ケースの開閉に伴い、ノドのつなぎ部分の革に切れ目が入っていた（写真2.4.2）。ケースの内側には1 cmほどの革の薄片の剥がれがあった（写真2.4.3）。作品を外した下箱の底に酸性紙が使用されていた（写真2.4.4）。

写真2.4.2 修復前 背のつなぎ部分に亀裂

- ① 修復前の状態を調査・記録し、写真撮影を行なった。
- ② 革のメンテナンスは、レザーソープで汚れを落とし、保革クリームを塗布した。
- ③ 底に貼られていた内張りの紙は薄く、酸性紙である為に、劣化し変色していた。作品保護の観点から中性紙と交換した。糊には中性糊を使用した。
- ④ 箱のつなぎ部分は元革を残し、革片で外側と内側から補修し、革の色味を整え、クッションを上箱に戻した。（写真2.4.5、2.4.6、2.4.7）。外側および内側のつなぎ部分には、修復用山羊革を使用した。
- ⑤ 修復後に点検、写真撮影および修復記録を作成した。

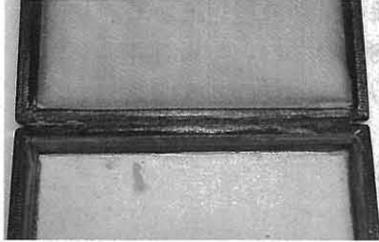
写真2.4.3 内側のつなぎ部の破損

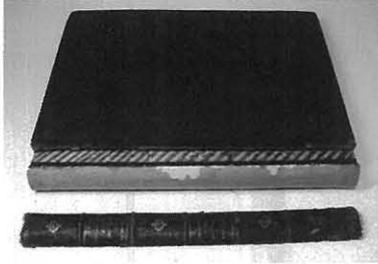
表紙革の背がはずれ、天地の革の欠損とクロスの磨滅による破れがあった。また、ノドのクロスが、本の開閉の負荷によって切れていた (写真2.5.2、2.5.3、2.5.4)。本文の79頁は外れていたが、紙のサイズが異なるため、落丁ではないと考える。

写真2.5.2 修復前 背のはずれ

- ① 修復前の状態を調査・記録し、写真撮影を行なった。
- ② 背の補修を行なうため、表紙から中身は外した。
- ③ 本文紙葉のドライクリーニングをし、足の破損の補修を行なった。
- ④ とじ付けのためにとじ紐は補修し、表紙を中身に付け、ノドのつなぎ部分は和紙で補強した (写真2.5.6、2.5.7)。
- ⑤ 背に中性紙のクータを貼り、補強を施した (写真2.5.8)。
- ⑥ 背の革の欠損部に新しい修復用山羊革を貼った。
- ⑦ 補修した革を背に貼り、革の色調を整えた。
- ⑧ 見返しを貼った (写真2.5.9)。
- ⑨ 修復後に点検、写真撮影および修復記録を作成した。

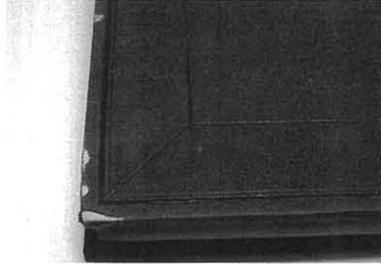
写真2.5.3 クロスの磨滅

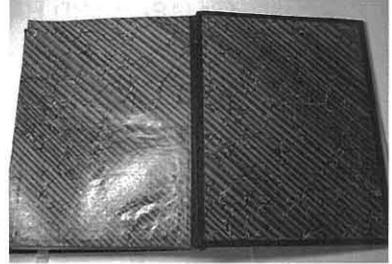
写真2.5.4 ノドのクロスの切れ目

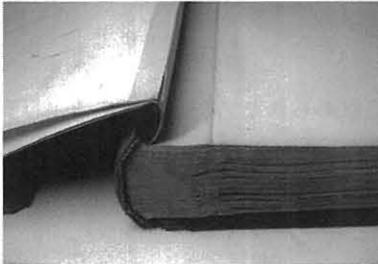
この製本は、本文を紙の足でつなぎ、間に紙のバンドを入れて厚みを調節しているが、この紙の足に破損が認められた (写真2.5.5)。

写真2.5.5 紙の足の破損

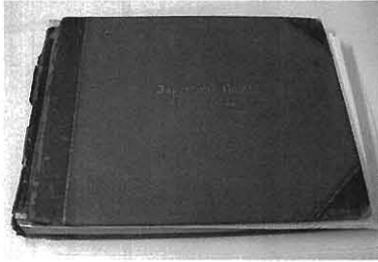
表紙の革は非常に劣化しており、背部分では破損や一部欠落、表面剥離や角革の角欠損が認められた (写真2.6.2、2.6.3、2.6.4、2.6.5)。

写真2.6.2 修復前 表紙

- ① 修復前の状態を調査・記録し、写真撮影を行なった。
- ② 中身は表紙から外し、紙葉の破れや足のはがれは補修した。
- ③ 本文の後に白見返しを加え、破損していた81頁の台紙は和紙で補強し、緩んでいた綴じは補修した (写真2.6.8)。
- ④ 天の花布を付け、和紙および寒冷紗で背の補強し、さらに背紙、クータを貼り付けた (写真2.6.9)。
- ⑤ 表紙4箇所角革の補修を行い、革のメンテナンスを行なった (写真2.6.10)。
- ⑥ オリジナルの背を取り外し、新しい背と交換する方法、または新しい革をオリジナルの欠損部分に補革する方法とで検討した結果、革がひどく劣化をしているものの、なるべくオリジナルの革を残す後者を選択し、作業を行なった。
- ⑦ 表紙の背とクータはつなぎ、ノドのつなぎは和紙で補強した。さらにキャラコを貼ってつなぎ、裏の見返しのモワレ紙はキャラコに被せるように貼り付けた (写真2.6.11)。
- ⑧ 革の色調を整えた (写真2.6.12)。
- ⑨ 修復後に点検、写真撮影および修復記録を作成した。

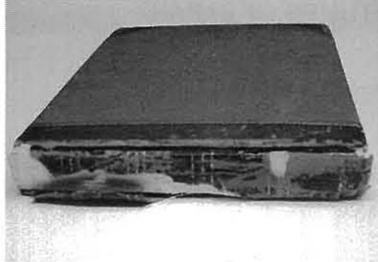
写真2.6.3 修復前 背

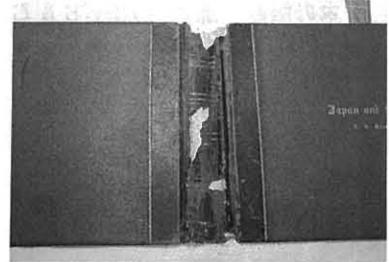
写真2.6.4 背の欠損 (作業中)

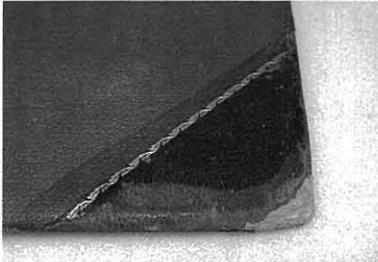
写真2.6.5 角革の磨滅

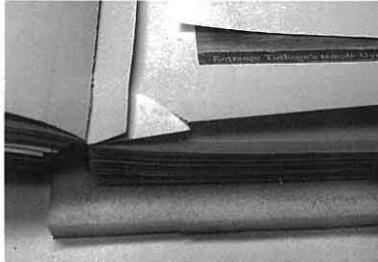
綿キャラコの足に糊のはがれ、また台紙の破れも認められ (写真2.6.6)、さらに天の花布、後の見返しとつなぎは失われていた (写真2.6.7)。

写真2.6.6 台紙の破損

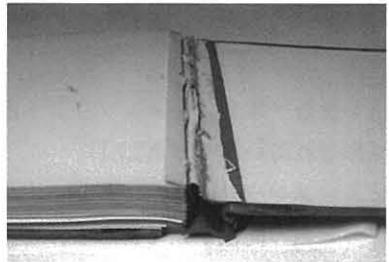
写真2.6.7 見返しの欠損

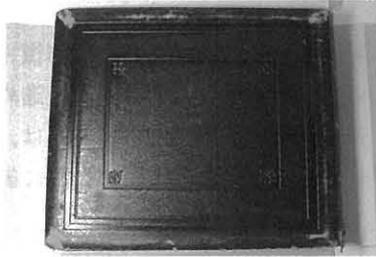
表の表紙革のノド部分は切断されていて、革の表面は磨耗し毛羽立ちが認められた。特に背の天地と表紙角の傷みが激しかった（写真2.7.2、2.7.3、2.7.4）。中身の本文紙は大きく波打ち、小さい破れがあった（写真2.7.5）。写真保護の間紙には、しわ、染み、破損が見られ、一枚は失われていた（写真2.7.6）。また、一部のキャラコ足に糊のはがれがあった。

写真2.7.3 修復前 裏表紙

- ① 本文の塵や埃等の汚れは、ドライクリーニングで除去し、本文の緩みを補修するために、可能な限りはがれた足を接着した（写真2.7.7、2.7.8）。
- ② 間紙のしわは、鋺（こて）を当てて取り除き、写真にかからない部分のみ、間紙の破損や糊のはがれた箇所を正麩糊で補修した。
- ③ 背からクロスや残った膠糊は、除去し、寒冷紗、和紙で背固めをし、花布はオリジナルを戻した。切断したクロスの代わりに和紙で表紙とつなぎ、背紙、クータを貼った（写真2.7.9、2.7.10）。
- ④ 革のメンテナンスとして、まず、レザーソープで汚れを落とし、保革剤を塗布した。切れた革を裏側から補修、また磨耗した表紙角革の補修を行なった。毛羽立った革を糊で押さえ整え、はがれた部分の革の色味を調えた（写真2.7.11、2.7.12、2.7.13）。
- ⑤ 修復後に点検、写真撮影および修復記録を作成した。

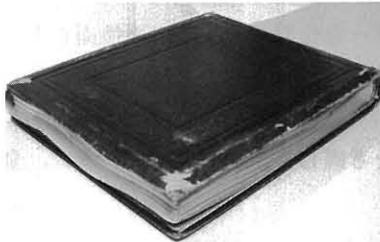
写真2.7.5 修復前 表紙角および小口

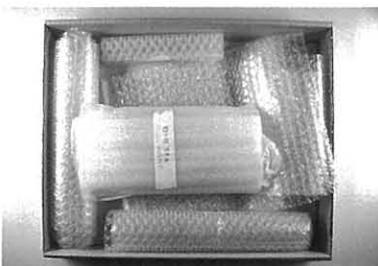
作品の運搬には、よくエアークャップが使用される。これはあくまでも運搬用の作品保護のための一時的措置であって、保存に用いてはならない。なぜならば、エアークャップは酸性ガスを放出し、写真画像にダメージを与える可能性があるからである。

写真2.8.2 保護処理前

- ① エアークャップを外した。
- ② 中性紙でタトウ型ホルダーを作製し、桐箱を中央に置き、タトウを折りたたみ、中性の紐で結んだ。
- ③ 中性紙の保存用収納箱にタトウに包まれた作品を入れた。
- ④ 箱の中で作品が移動しないように、中性紙のボードを加工して、隙間を埋めた（写真2.8.3）。
