## 収蔵作品の修復および保護処理報告

山口孝子（東京都写真美術館 保存科学専門員）

### 2-1. No.12 Mets (20102650)

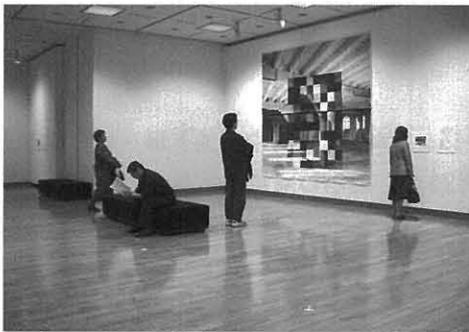
写真2.1.3 うらわ美術館展示風景  
まどわしの空間—遠近法をめぐる現代の15相  
2003年11月18日（火）～2004年2月22日（日）

- 1) 作品上部を中性紙で覆ったゴムで挟み、さらにアクリル板で固定し、それを壁に取り付ける。
- 2) 下段の上部（中央部）のアクリル板には、上段の作品が舞い上がって破損を生じないように、フックを取り付ける。
- 3) 通気孔付近での展示は行なわない。

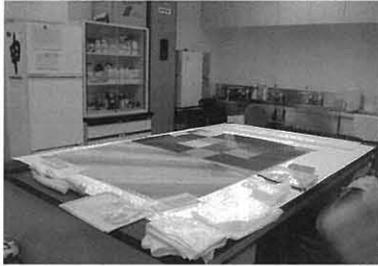
写真2.1.5 全体図

破損が生じたのは、作品を構成する6枚のうちの1枚（1520×1097mm）であった。画面に向かって左下には、左辺から15mmを起点として左斜め上方に10mm、水平方向に6mm、さらに左下に向かって8mmの釣り鐘型の裂けが生じていた。また、左辺から26mmを起点に、上方10mmの箇所にも裂けがあり、その周辺は、以前の展示で使用した両面テープを除去した際に合剥ぎされ、支持体は薄くなっていた。裂けの周りは支持体に引きつれが認められ、小部分紙が二層に分かれていた。支持体の紙は機械漉きの洋紙で中程度の厚みを持つ。

- ① 修復前の状態を調査・記録し、写真撮影を行なった（写真2.1.5、2.1.6）。
- ② 水による滲みテストを行なった。インクは、水分に対してすぐに溶け出さず、水分は紙にゆっくり浸透した。
- ③ 裂けの周りの引きつれ部分に裏面から水分を与え、プレスや加湿で平らにした（写真2.1.7、2.1.8）。
- ④ メチルセルロースを使用して、裂けは接着した（写真2.1.9）。
- ⑤ 接着部分は、コテにより加温・加圧し接着部を目立たなくした（写真2.1.10）。
- ⑥ 裏面に和紙（楮100%、紙舗直 K-19）をメチルセルロースで接着し補強した（写真2.1.11、2.1.12）。
- ⑦ 和紙が表から見えないように、作品より僅かに内部で補強した和紙を切り取った（写真2.1.13）
- ⑧ 修復後に点検、写真撮影および修復記録を作成した。

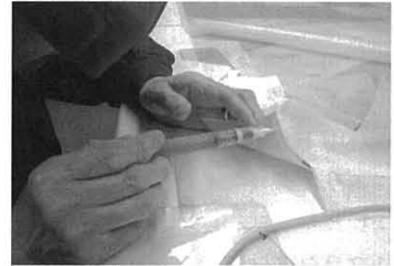
写真2.1.7 引きつれを平らにするため、裏面から水分を含ませる

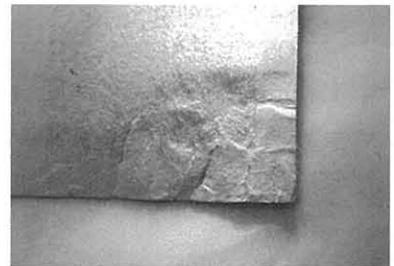
写真2.1.10 裏面、接着した状態

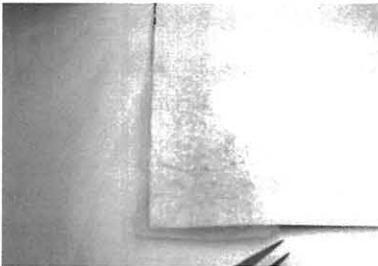
写真2.1.11 補強のため和紙を裏面に接着

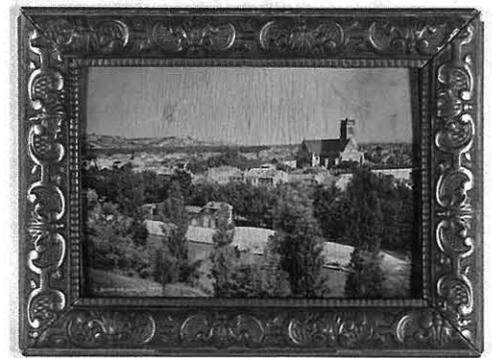
写真2.2.1 全体

購入時に、4×5mmの剥離が一箇所あった（写真2.2.2）。作品は、支持体に使用されている木の変形や、当館収蔵以前の劣悪な保存環境の影響と見られるゼラチン膜のひび割れが、全体に広がっており、2箇所に画像部であるゼラチン膜の浮きが見られた（写真2.2.3）。

本修復では、画像の至る所に生じているひび割れの補修には危険を伴うので着手せず、修復最優先と考える上記の剥離部と、2箇所の浮きのみ処置した。

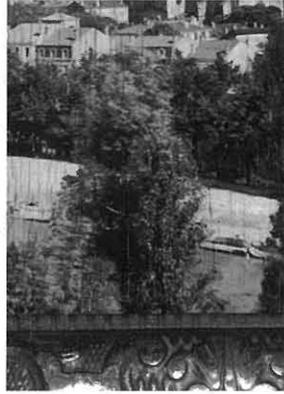
写真2.2.5 セラチン溶液で接着

- ① 修復前の状態を調査・記録し、写真撮影を行なった。
- ② 剥離部の実体顕微鏡写真撮影を行い、イエロー、マゼンタ、シアンの顔料を含有する、重クロム酸ゼラチン層の構造を確認した（写真2.2.4）。
- ③ ゼラチン3% wt溶液で、剥離部は接着した（写真2.2.5）。
- ④ 画像部の浮きは、ゼラチン溶液で接着し沈めた（写真2.2.6）。
- ⑤ 修復後に点検、写真撮影および修復記録を作成した。

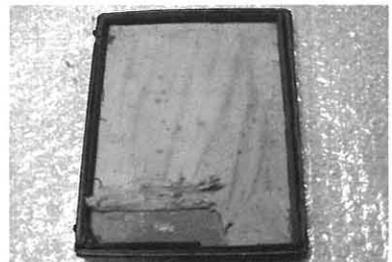
作品を外した箱の底に、紙が膠で貼られていたが、周辺部のみの糊付けであるために、内側部分は浮いていた（写真2.3.7）。糊付けされていない部分は、糊付けされた部分より紙の変色が大きい。また、上箱のクッションを外すと、底には木の目が交互に組まれていた（写真2.3.8）。

写真2.3.7 内張りの紙を剥がす

- ① 修復前の状態を調査・記録し、写真撮影を行なった。
- ② 革のメンテナンスは、レザーソープで汚れを落とし、保革クリームを塗布した。
- ③ 底に貼られていた内張りの紙は、薄く酸性紙で、劣化が激しく変色していた。また、しみも多数あったため、中性紙と交換した。同様に上箱の紙も交換した（写真2.3.9）。糊には中性糊を使用した。
- ④ 背および箱の縁取りに付着していた糊は、蒸留水と物理的手法で可能な限り除去した（写真2.3.10）。
- ⑤ 革の破損は、構造的に補強する部分を補修し、箱のゆがみについては、無理な調整は行わず角の補強のみを施した。これは、作品が下箱に入らなくなる恐れを考慮し、ケースの形態を現状維持するためである。
- ⑥ 下箱の一短辺は、枠はずれたまま固定されていた為、戻し、ビロード枠も形態を整えた。
- ⑦ 箱のつなぎ部分は、元革を残し、革片で外側と内側から補修した後、革の色味を整え、クッションを上箱に戻した（写真2.3.11、2.3.12）。角および外側のつなぎ部分には修復用子牛革、内側には修復用山羊革を使用した。
- ⑧ 修復後に点検、写真撮影および修復記録を作成した。

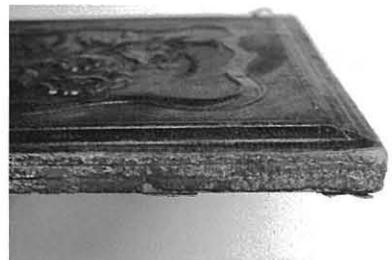
収納ケースの開閉に伴い、ノドのつなぎ部分の革が切断され、上下の箱が離れた状態であった（写真2.3.3）。また、経時変化による木材の変形が原因と考えられる、革の切断が認められ、下箱のソリが大きい（写真2.3.4、2.3.5）。革は劣化しており、角や縁などに小さい欠損が認められた。また、過去に修復を行なった形跡があり、革の破損部に、そのとき使用した糊跡が白く付着していた（写真2.3.6）。この糊跡は、箱に施された金箔の縁取りの一部も覆っていた。

写真2.3.10 糊跡の除去

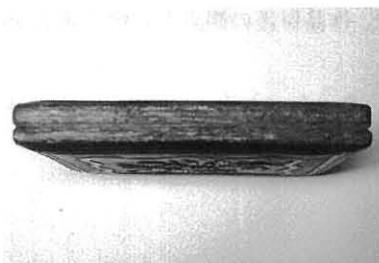
写真2.3.11 背；元革を残し革片でつなぎ、新しい革の色調を整える

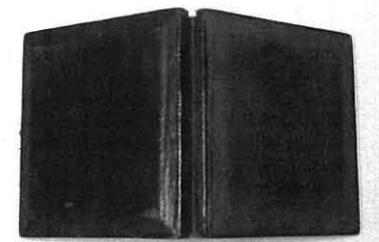
写真2.4.6 修復後 背の部分

- ① 修復前の状態を調査・記録し、写真撮影を行なった。
- ② 革のメンテナンスは、レザーソープで汚れを落とし、保革クリームを塗布した。
- ③ 底に貼られていた内張りの紙は薄く、酸性紙である為に、劣化し変色していた。作品保護の観点から中性紙と交換した。糊には中性糊を使用した。
- ④ 箱のつなぎ部分は元革を残し、革片で外側と内側から補修し、革の色味を整え、クッションを上箱に戻した。（写真2.4.5、2.4.6、2.4.7）。外側および内側のつなぎ部分には、修復用山羊革を使用した。
- ⑤ 修復後に点検、写真撮影および修復記録を作成した。

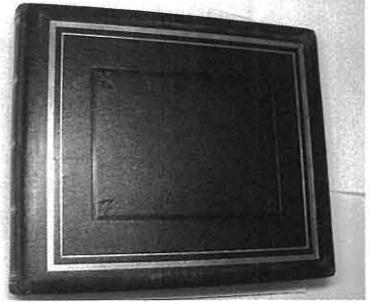
写真2.7.1 修復後 表表紙

- ① 本文の塵や埃等の汚れは、ドライクリーニングで除去し、本文の緩みを補修するために、可能な限りはがれた足を接着した（写真2.7.7、2.7.8）。
- ② 間紙のしわは、鋺（こて）を当てて取り除き、写真にかからない部分のみ、間紙の破損や糊のはがれた箇所を正麩糊で補修した。
- ③ 背からクロスや残った膠糊は、除去し、寒冷紗、和紙で背固めをし、花布はオリジナルを戻した。切断したクロスの代わりに和紙で表紙とつなぎ、背紙、クータを貼った（写真2.7.9、2.7.10）。
- ④ 革のメンテナンスとして、まず、レザーソープで汚れを落とし、保革剤を塗布した。切れた革を裏側から補修、また磨耗した表紙角革の補修を行なった。毛羽立った革を糊で押さえ整え、はがれた部分の革の色味を調えた（写真2.7.11、2.7.12、2.7.13）。
- ⑤ 修復後に点検、写真撮影および修復記録を作成した。

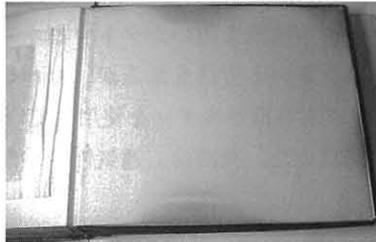
表の表紙革のノド部分は切断されていて、革の表面は磨耗し毛羽立ちが認められた。特に背の天地と表紙角の傷みが激しかった（写真2.7.2、2.7.3、2.7.4）。中身の本文紙は大きく波打ち、小さい破れがあった（写真2.7.5）。写真保護の間紙には、しわ、染み、破損が見られ、一枚は失われていた（写真2.7.6）。また、一部のキャラコ足に糊のはがれがあった。

写真2.7.6 修復前 本文

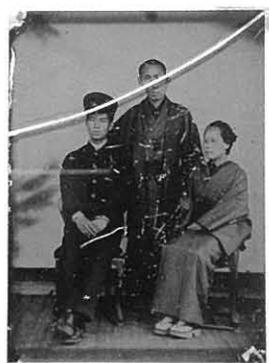
写真2.8.5 保護処理後

支持体がガラスである乾板や湿板の破損は、破損したガラス板の断面同士が接触して新たなガラスの小片が生じたり、破損箇所が画像面に接触して損傷を与えることを避けるために、破損面にボードを挟み固定する。

- ① ガラス板より大きい中性紙ボードを用意した。
- ② 破損したガラス板の小片を除去し、両面をきれいにし、中性紙ボードの中央に置いた（写真2.8.4）。
- ③ ガラス板の厚みに合わせた中性紙ボードを準備し、ガラス板のサイズに合わせて落とし込みを作製した。
- ④ 破損したガラス片同士が接触しないように、間隔をとり、その隙間に中性紙ボードを補填した。
- ⑤ 2枚の中性紙ボードを、動かないように中性の紐で結んだ（写真2.8.5）。
